1-PLANOS, DETALLES CONSTRUCTIVOS, ACCESO PRINCIPAL

MUNICIPIO
JIUTEPEC, MORELOS.

PROYECTO
REHABILITACION DE ESPACIO MULTIDEPORATIVO ESTADIO MOISES PRIMERA ETAPA EN CALLE CAMINO EJIDAL EN LA COL. ESMERALDA

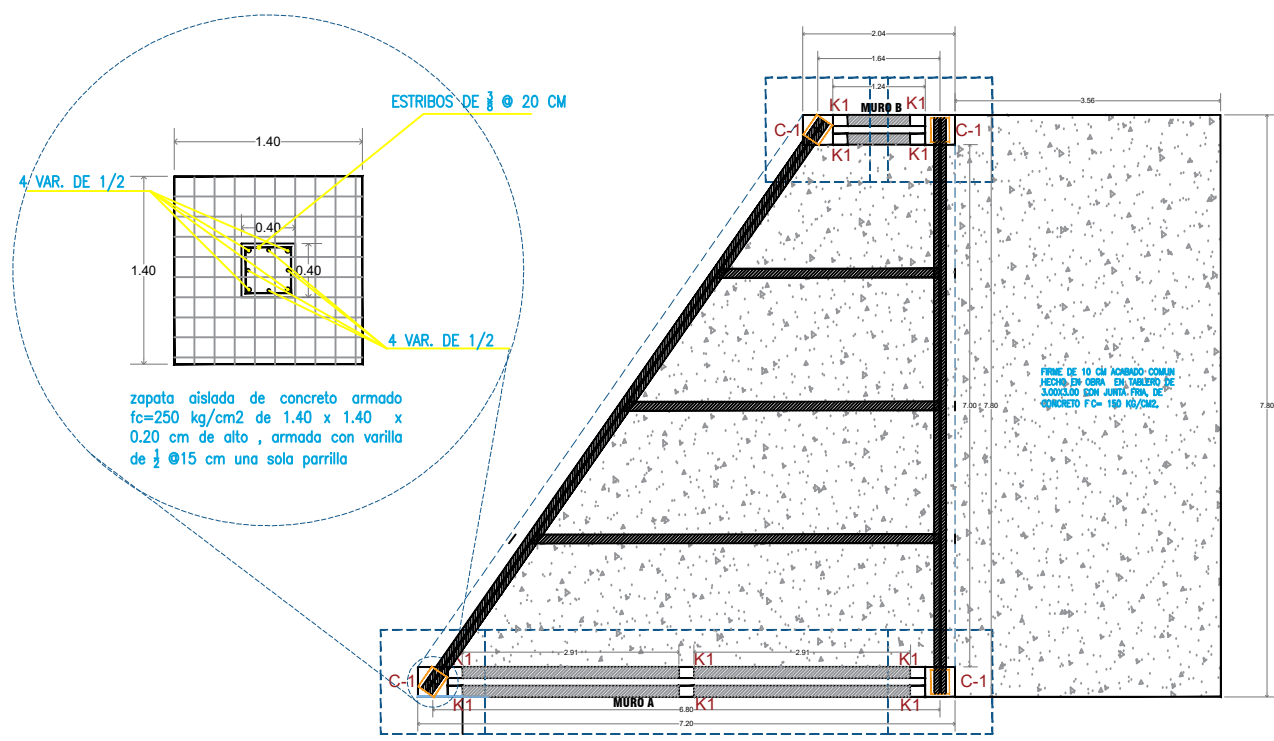
PLANTA ARQ. ACCESO PRINCIPAL

*ACCESO PRINCIPAL
ESCALA 1:100

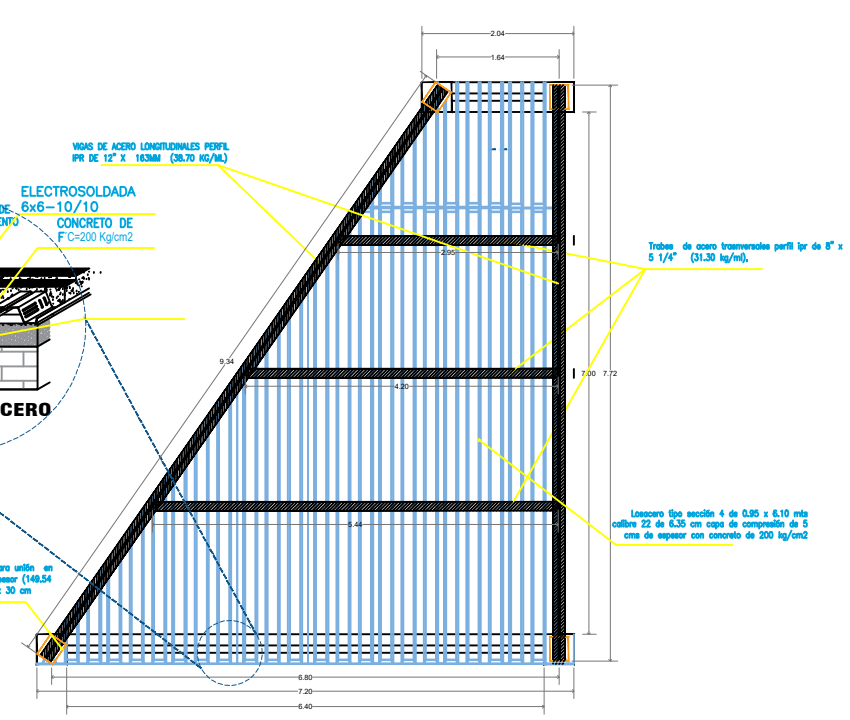
PLANTA DE CONJUNTO ACCESO PRINCIPAL

*ACCESO PRINCIPAL
ESCALA 1:100

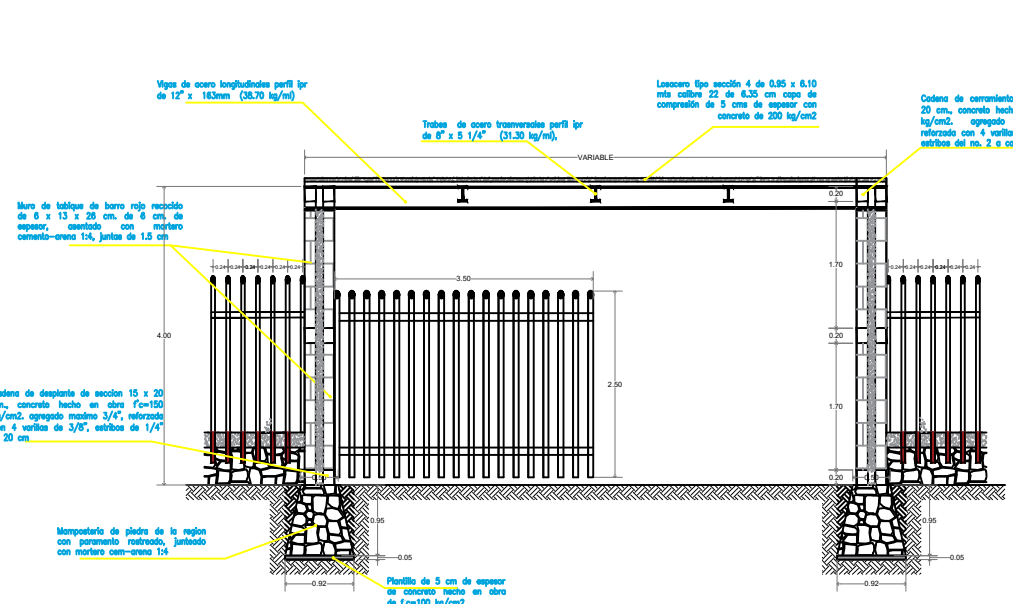
CORTE FRONTAL ACCESO PRINCIPAL

*ACCESO PRINCIPAL
ESCALA 1:100

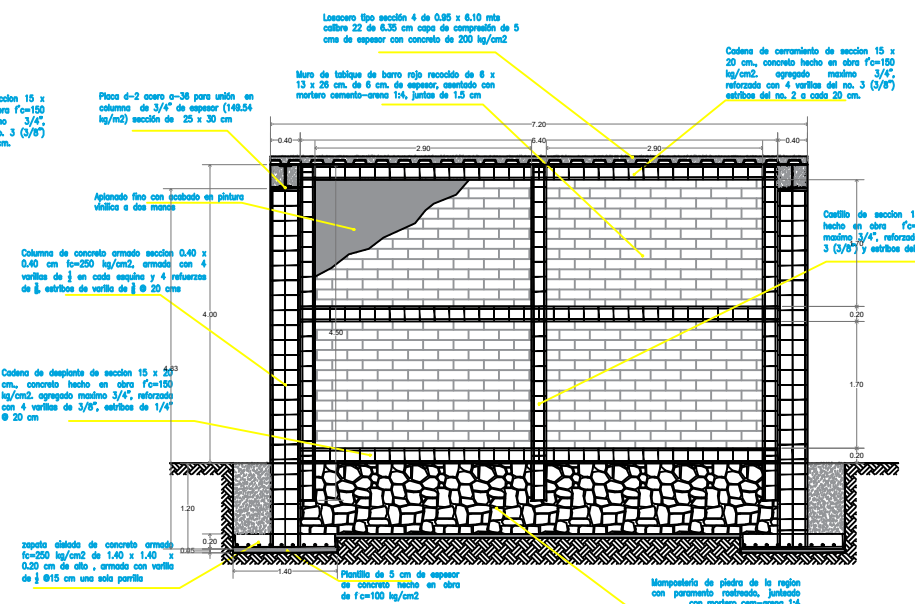
CORTE LATERAL MURO A ACCESO PRINCIPAL

*ACCESO PRINCIPAL
ESCALA 1:100

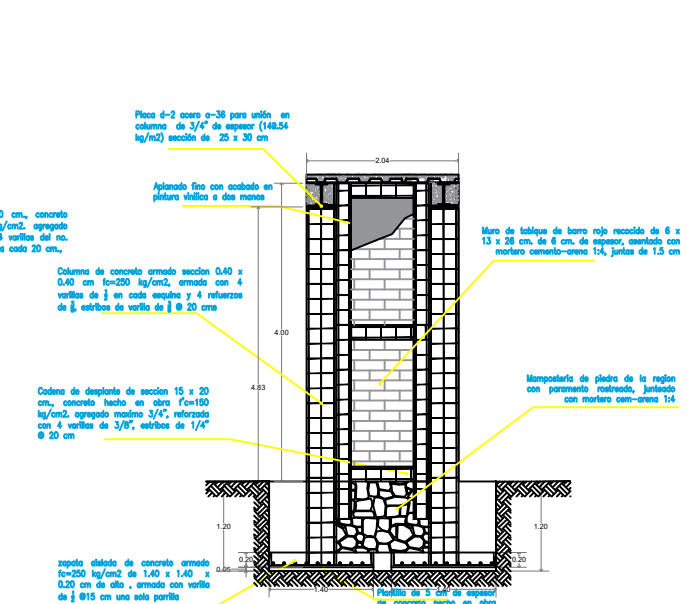
CORTE LATERAL MURO B ACCESO PRINCIPAL

*ACCESO PRINCIPAL
ESCALA 1:100
